## Les charpentes à entrain retroussé moisé: exemples orléanais des XVe et XVIe siècles

Clément Alix, Julien Noblet

BRACED COLLAR-BEAM ROOFS: EXAMPLES FROM 15<sup>TH</sup> AND 16<sup>TH</sup> CENTURY ORLEANS

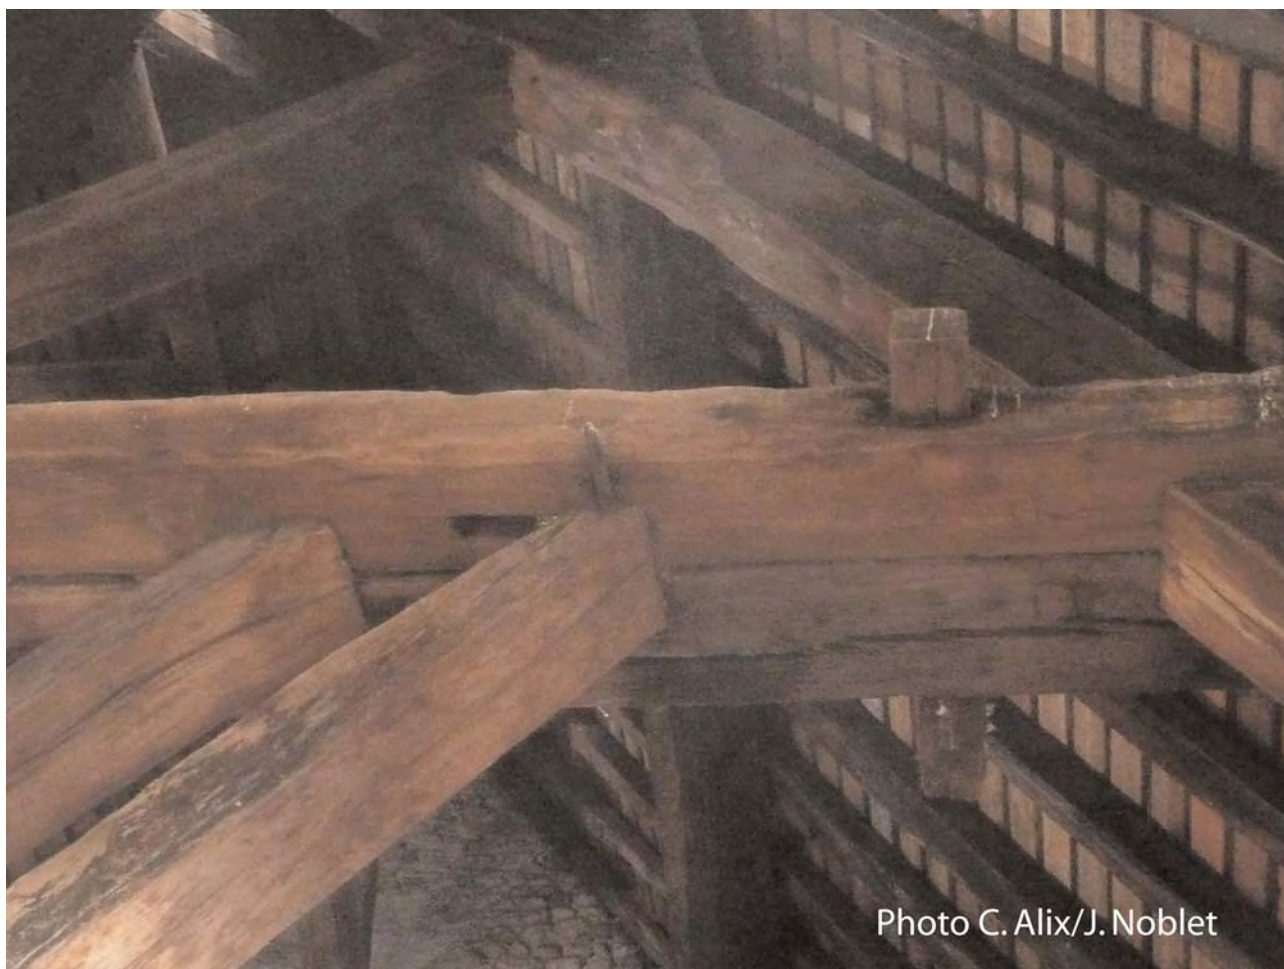
**Fig. 3 :** Salle des Thèses, 2 rue Pothier (1420-1421d) : extrémité occidentale de l'entrait retroussé moisé maintenu par une clef en bois ; " cheville en fer " dans la tête du lien ajouté au XVI<sup>e</sup> s.

des murs gouttereaux, et relevé en son centre par un poinçon<sup>9</sup>. L'importante portée de l'entrain, plus de 13,40 m, supérieure à la distance entre pignons, est conditionnée par le choix d'implantation du bâtiment rive sur rue. Quasiment à mi-hauteur de la charpente, la triangulation est renforcée par un entrain retroussé moisé soutenu par quatre liens assemblés en pied dans le poinçon. Les deux liens supérieurs sont assemblés en tenon et mortaise dans l'entrain retroussé (Fig. 3)<sup>10</sup>.

Ces mêmes marques se retrouvent aux extrémités des deux moises de l'entrait retroussé, témoignant de la cohérence de l'ensemble de la charpente<sup>12</sup>. Équarri à la hache ou à la doloire et possédant une section rectangulaire (d'une moyenne de 27 x 20 cm), chaque élément, dont le grand côté est posé horizontalement, enserme le poinçon et les arbalétriers, entaillés à cet endroit.

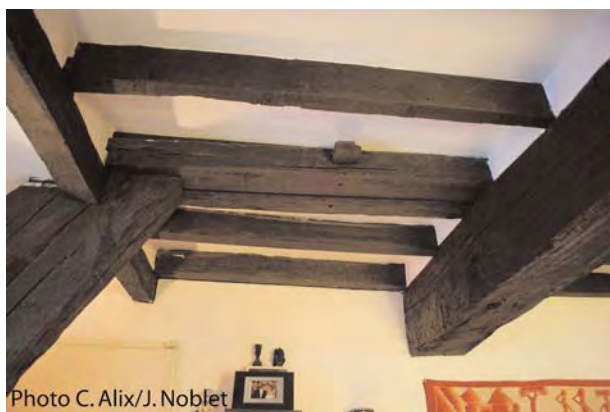
**Fig. 24 :** Maison 25<sup>bis</sup> rue de l'Ange/59 rue des Carmes (milieu du XVI<sup>e</sup> s.) : plancher inséré au niveau de l'entrain retroussé moisé.

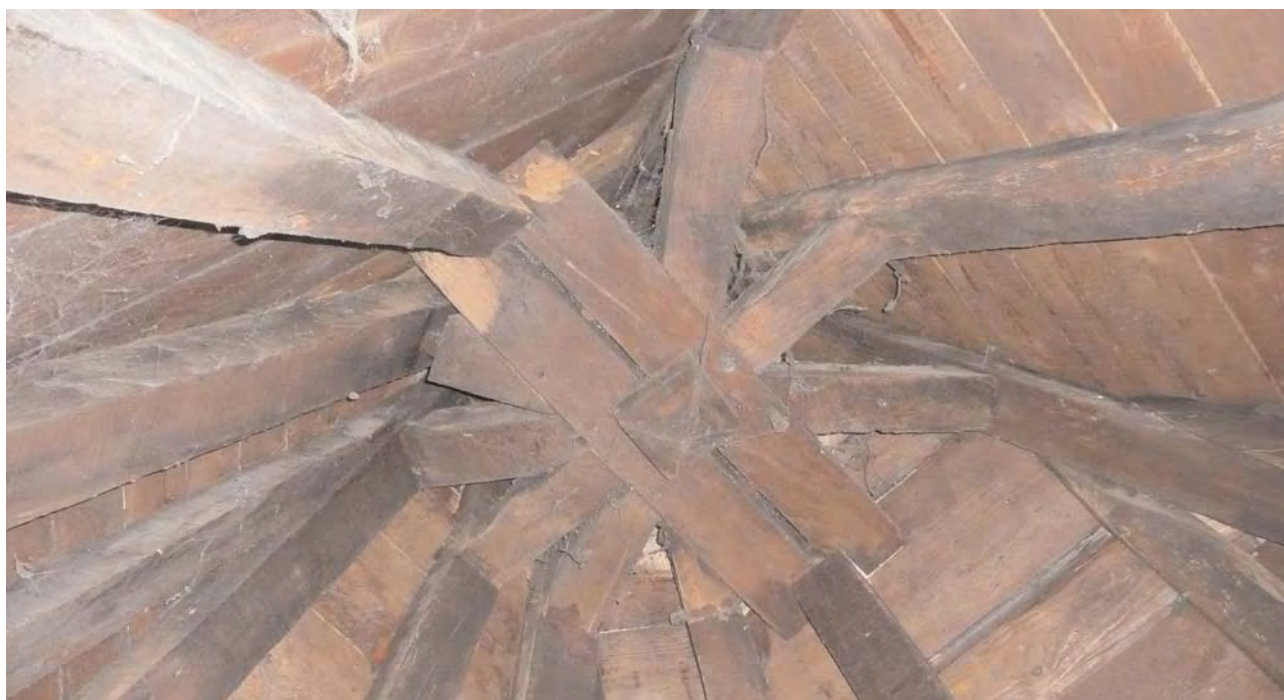
**Fig. 25 :** Maison 22 rue du Poirier (2<sup>e</sup> moitié du XVI<sup>e</sup> s.) : charpente de la tourelle d'escalier en pan-de-bois : enrayure supérieure avec entrain retroussé moisé (Cl. : C. Alix et J. Noblet).

Dans les tourelles d'escalier des hôtels Hector de Sanxerre et Toutin (tourelle ouest et tourelle est), mais aussi dans celle de la maison en pan-de-bois 22 rue du Poirier (Fig. 25), l'emploi d'un entrain moisé, dans lequel s'assemblent les coyers, s'observe uniquement au deuxième niveau d'enrayure dépourvu de goussets ; par ailleurs, les coyers sont reliés à l'une ou l'autre pièce de bois formant l'entrain moisé évitant ainsi de trop l'affaiblir par le percement de mortaises rapprochées<sup>33</sup>.

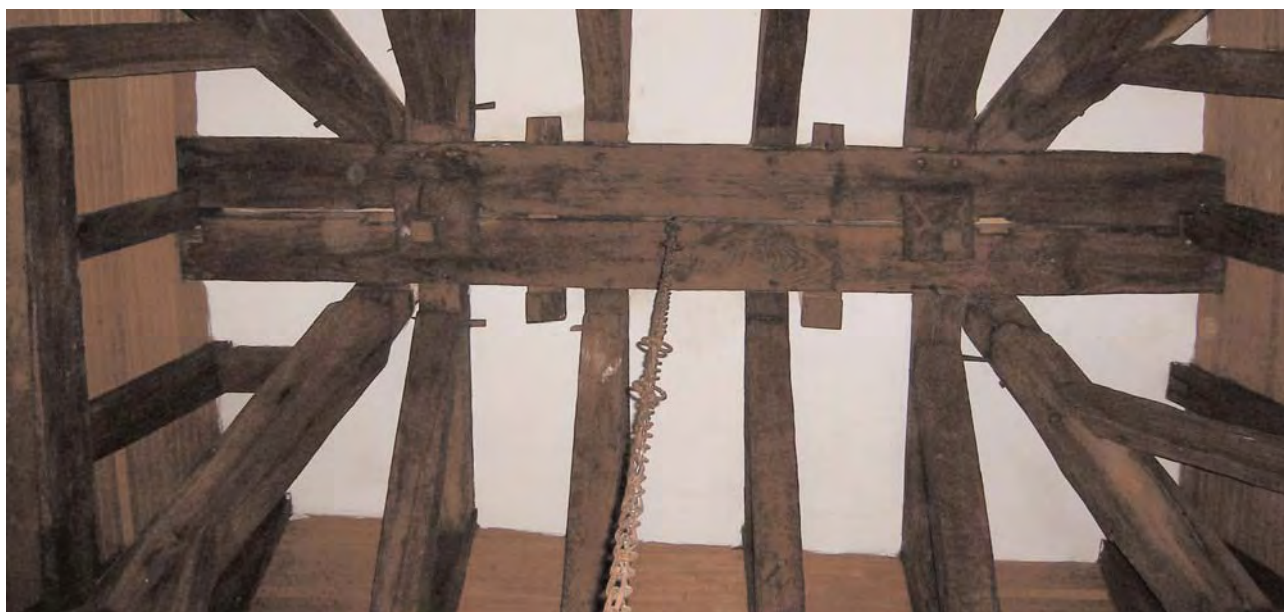
**Fig. 26 :** Hôtel de François Brachet, dit de la Vieille-Intendance, 24-28 rue de la Bretonnerie : tour d'escalier orientale du corps de bâtiment principal (vers 1505d) : charpente en pavillon avec entrain retroussé moisé maintenu par des clefs traversantes, poinçons pendants (Cl. : C. Alix et J. Noblet).

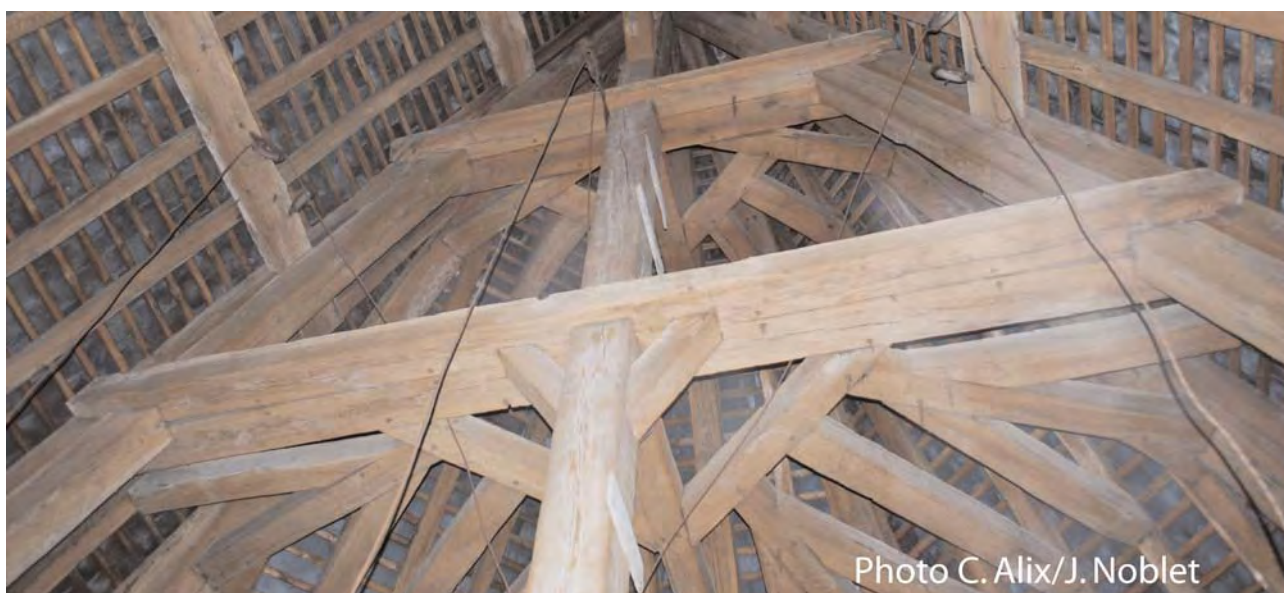
**Fig. 27 :** Église collégiale Saint-Aignan : ferme du chevet.

(Fig. 27, 28), avec trois niveaux d'entrains retroussés moisés (à la différence des sept autres fermes qui possèdent des faux-entrains non moisés). L'utilisation de ce procédé pour la ferme la plus orientale, que l'on retrouve également à l'église abbatiale Saint-Euverte d'Orléans (dernier tiers XVI<sup>e</sup>-1<sup>e</sup> moitié XVII<sup>e</sup> siècle, avant l'allongement de l'abside en 1652), se justifie par la volonté de renforcer sa structure, puisqu'elle reçoit les trois niveaux d'enrayures superposées de l'abside qui sont soumises aux poussées des arêtières et des empannons<sup>34</sup>. Un exemple semblable a été observé

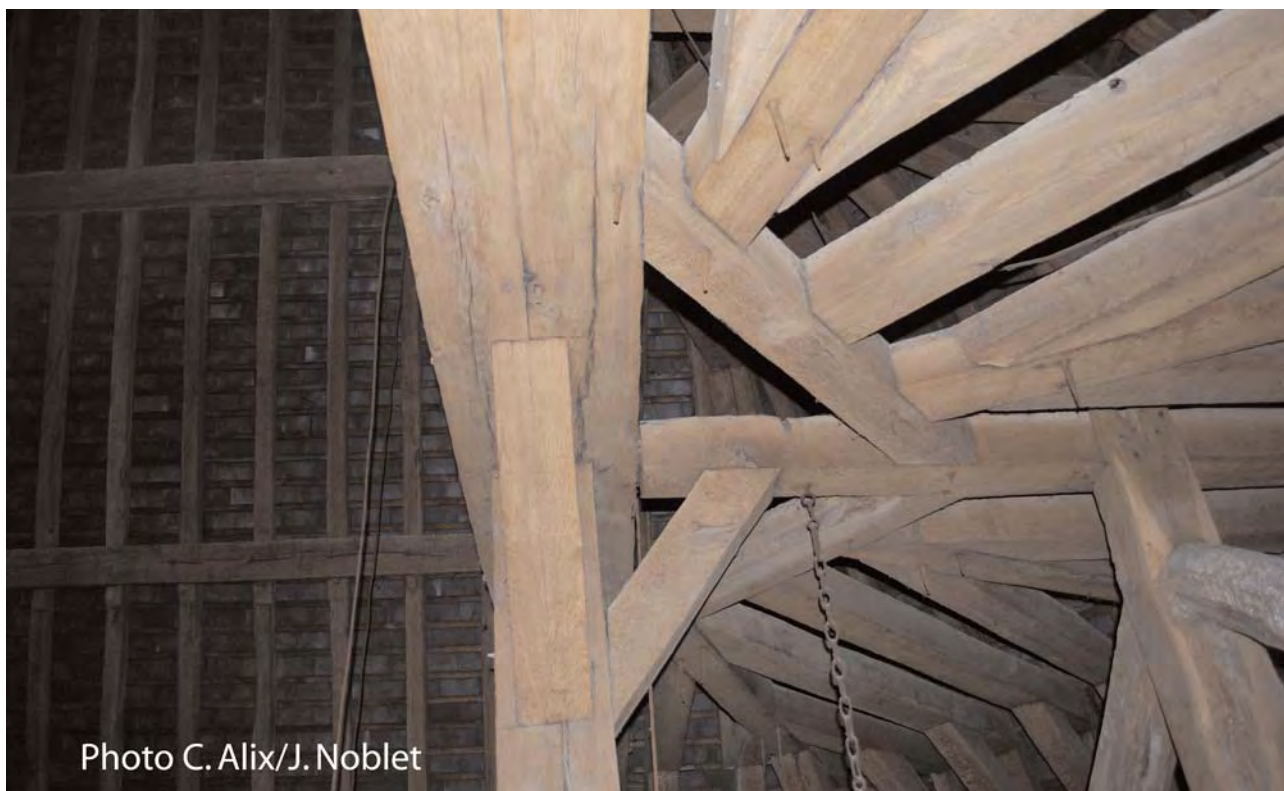
**Fig. 28 :** Église collégiale Saint-Aignan : ferme du chevet : 1<sup>er</sup> niveau d'enrayure.

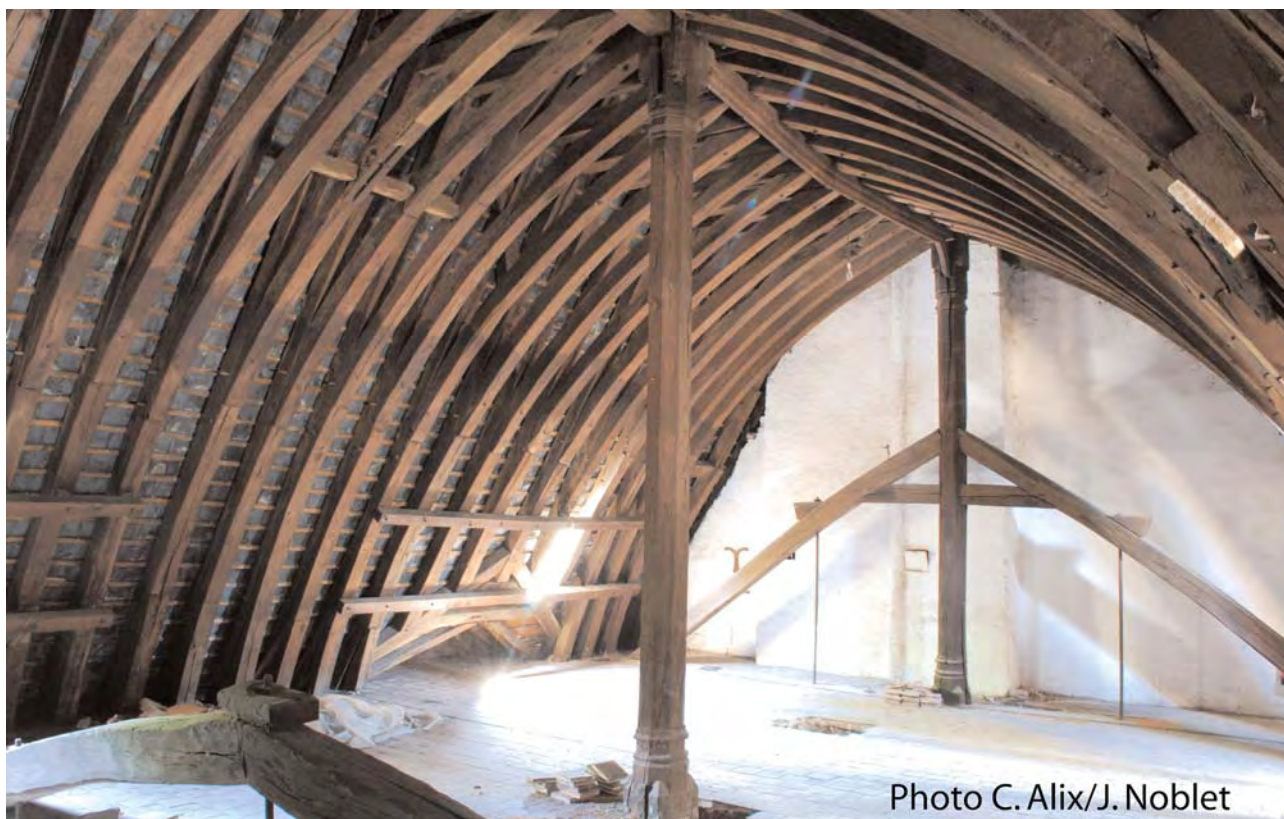
**Fig. 29 :** Hôtel de François Brachet, dit de la Vieille-Intendance, 24-28 rue de la Bretonnerie : corps de bâtiment principal, charpente à chevrons-formant-fermes en forme de voûte, vue vers l'est (vers 1505d)

Enfin, les deux tours d'escalier de l'hôtel dit de la Vieille-Intendance sont couronnées chacune d'une chambre haute couverte par une charpente en pavillon. L'entrain retroussé est dans les deux cas formé de deux pièces de bois moisant les deux poinçons et dans lesquelles s'assemblent les demi-entrains et les coyers aux extrémités (Fig. 29).

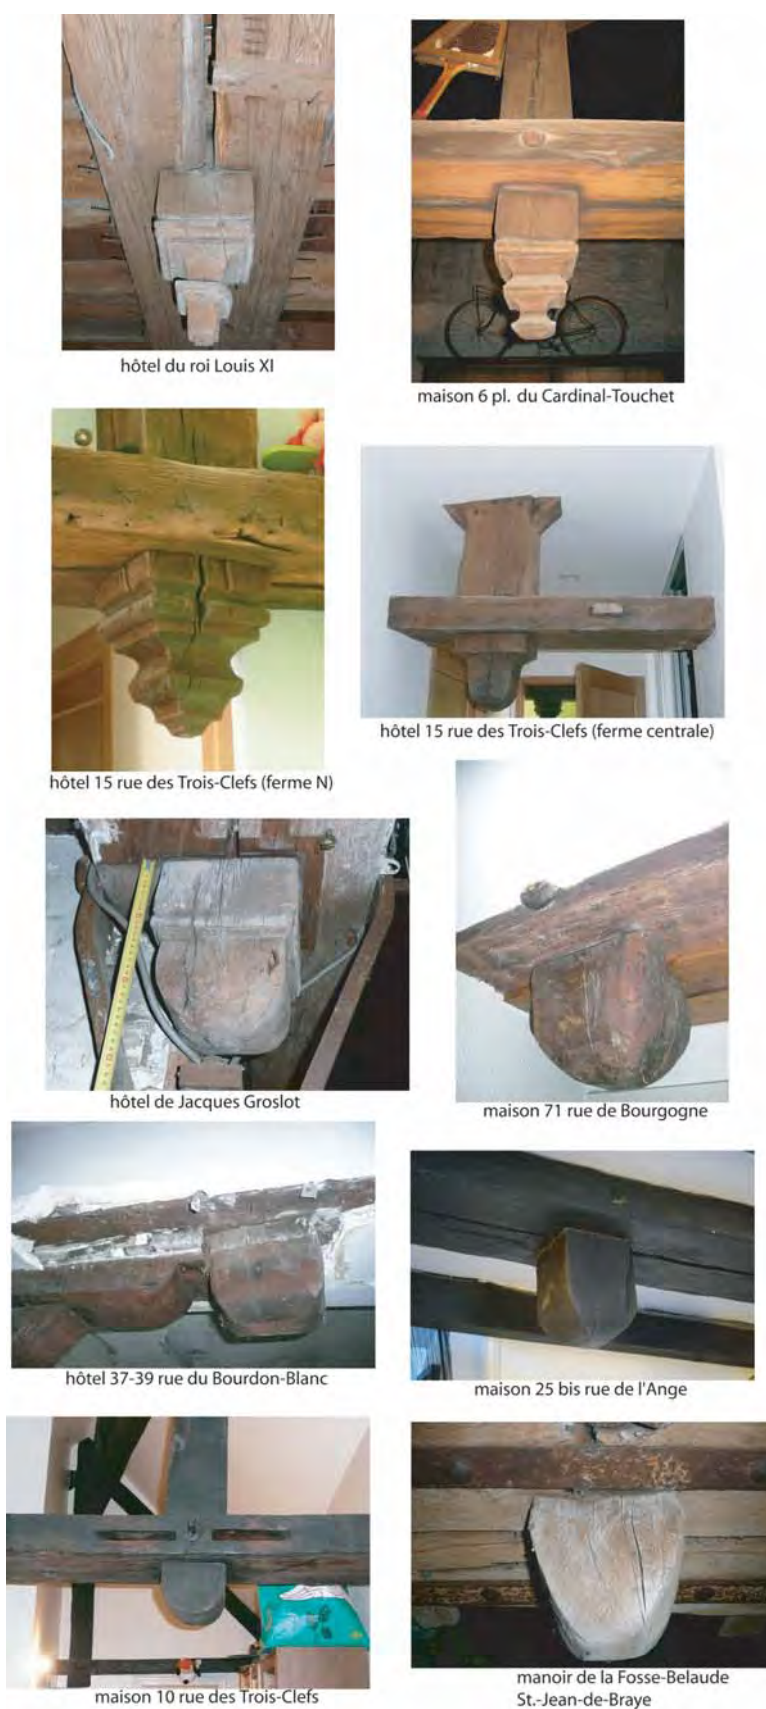
**Fig. 30** : Exemples de traitement esthétique de l'extrémité du poinçon (Cl. : C. Alix et J. Noblet).

(poinçon sculpté) ou reproduisent la forme d'une voûte grâce à la courbure des jambes de force et des aisseliers, procédé également remarqué en Normandie et dans le Val d'Oise (Épaul, Bernard 2009 : 48).
